泸州至永川（川渝界）高速公路项目 水土保持监测总结报告

泸州至永川（川渝界）高速公路项目
水土保持监测总结报告责任页

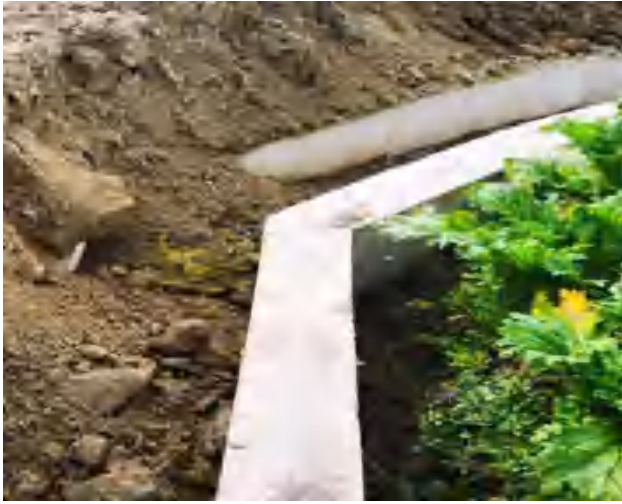
排水沟清理及加强植物措施后期管护措施	
整改前淤堵排水沟	淤堵排水沟清理

4. 存在问题: 排水沟存在淤积现象, 部分植被恢复措施迟缓。

整改情况: 针对排水沟存在淤堵现象, 已责令施工单位完成了淤堵排水沟的清理工作, 并逐步对排水沟进行盖板铺装; 针对部分植被恢复措施迟缓问题, 已责成施工单位完工了植被恢复迟缓区域的补植, 采取保温保水措施, 建立了后续管护责任工作流程。

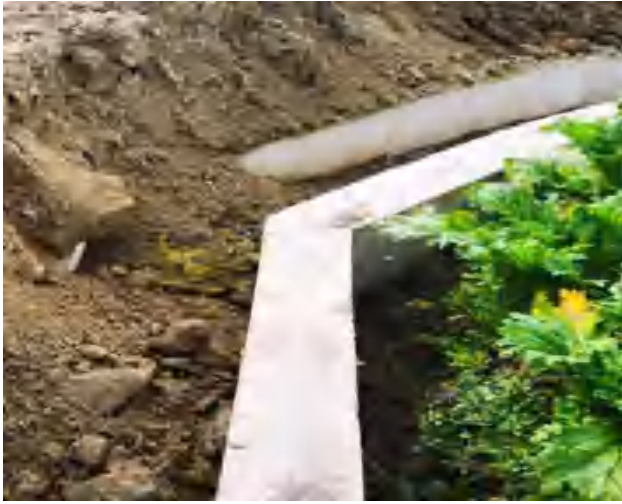
排水沟清理及加强植物措施后期管护措施	
整改前淤堵排水沟	淤堵排水沟清理

4. 存在问题: 排水沟存在淤积现象, 部分植被恢复措施迟缓。

整改情况: 针对排水沟存在淤堵现象, 已责令施工单位完成了淤堵排水沟的清理工作, 并逐步对排水沟进行盖板铺装; 针对部分植被恢复措施迟缓问题, 已责成施工单位完工了植被恢复迟缓区域的补植, 采取保温保水措施, 建立了后续管护责任工作流程。
